Amélioration du relais de direction sur 1303

By Dangerous

PROBLEMATIQUE

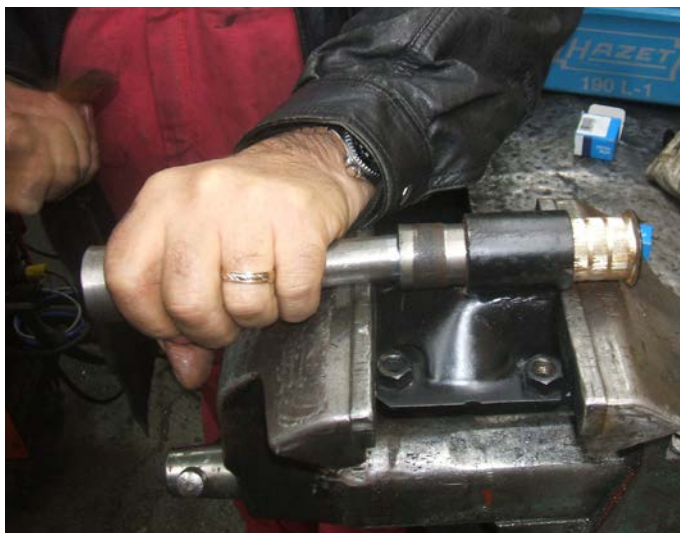
DEMONTAGE DE LA BAGUE BRONZE

On dépose la bague bronze qui est dans le relais.

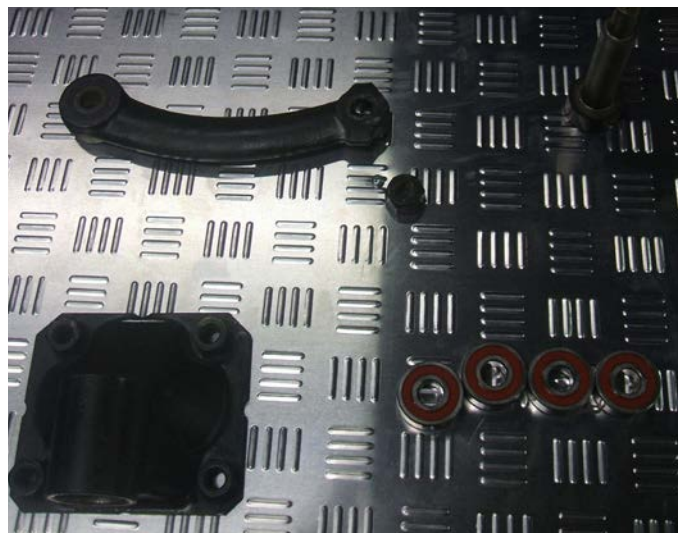
On garde ces pièces et voici les 4 roulements que l'on va intégrer.

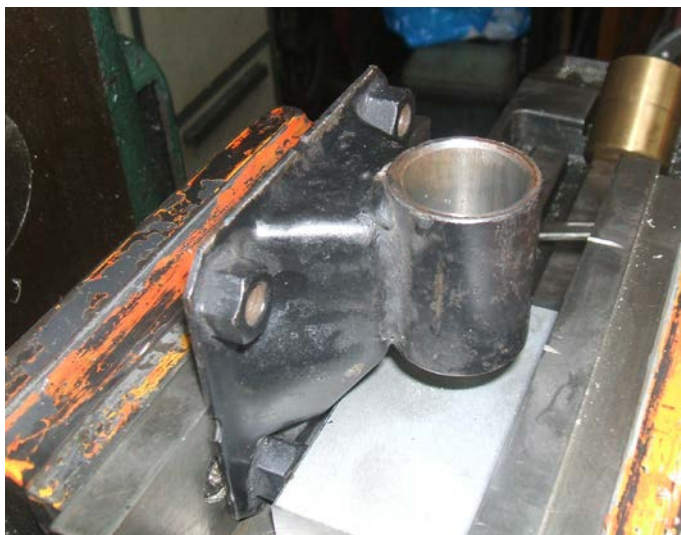
ALESAGE DU CARTER

Mise en place du carter sur la fraiseuse et...

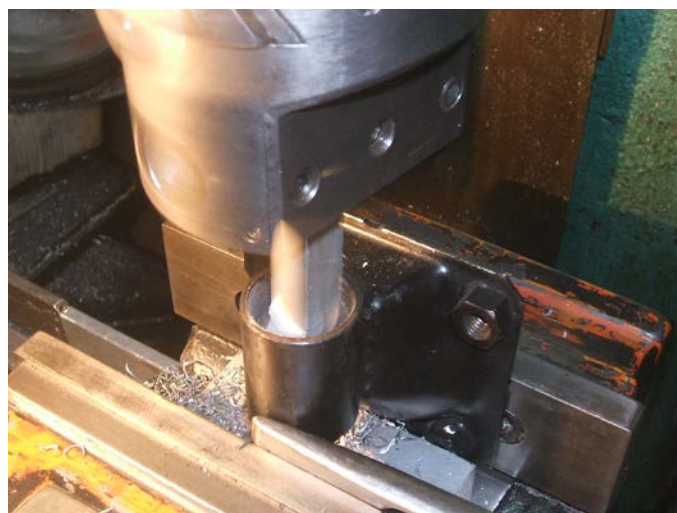
Alesage à la côte extérieure du roulement.

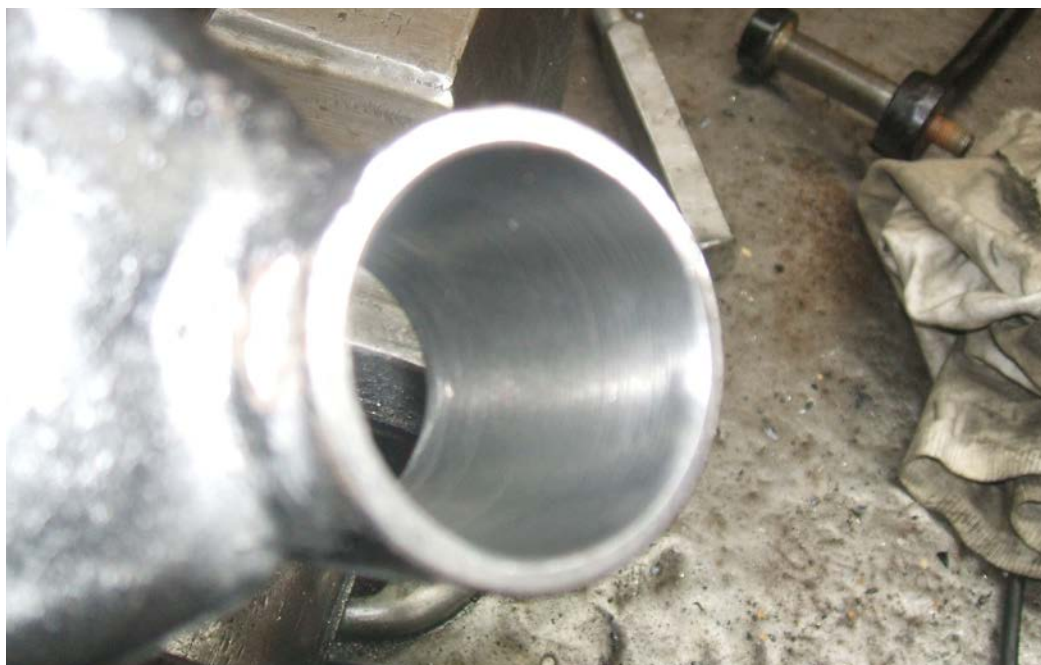
Fabrication des bagues de calage

Creation de deux bagues qui seront au milieu des 4 roulement pour immobiliser l'ensemble.

Les bagues sont présentées, puis rectifiées.

4 trous sont faits dans le carter : 1 pour un graisseur et 3 pour faire des points d'arrêt.

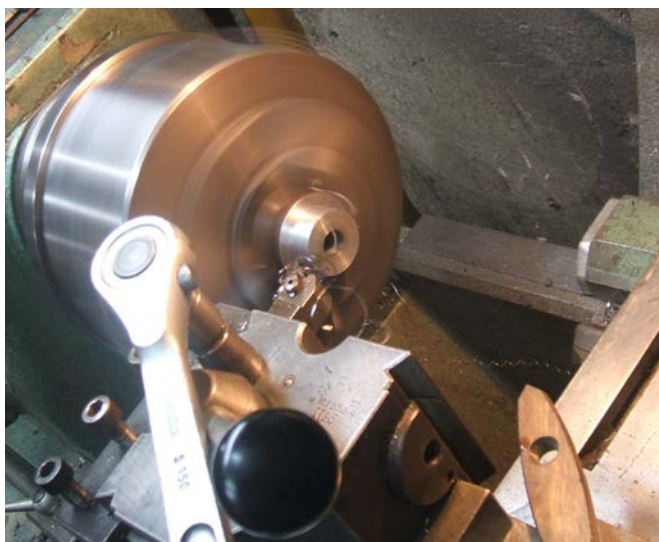
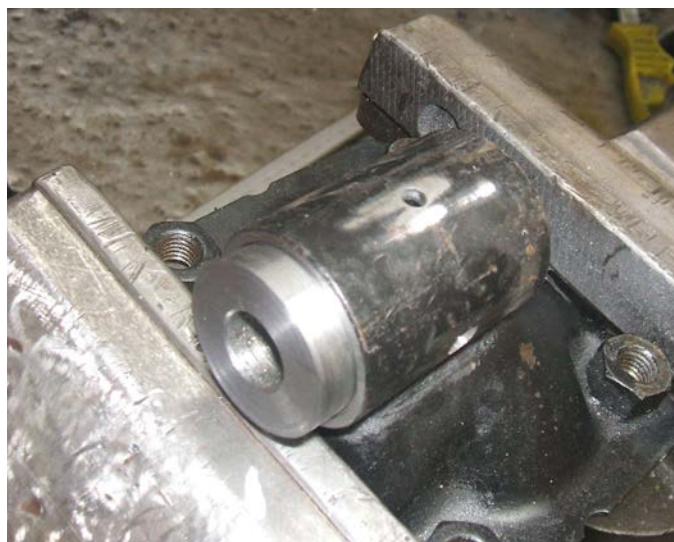
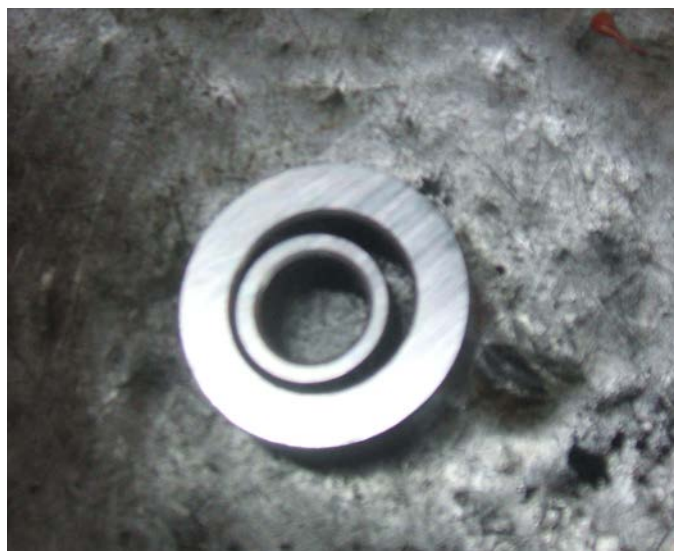
Les bagues rectifiées viendront se plaquer contre les cages internes et externes des roulements du centre, leurs côtes doivent être identiques pour ne pas forcer les roulements.

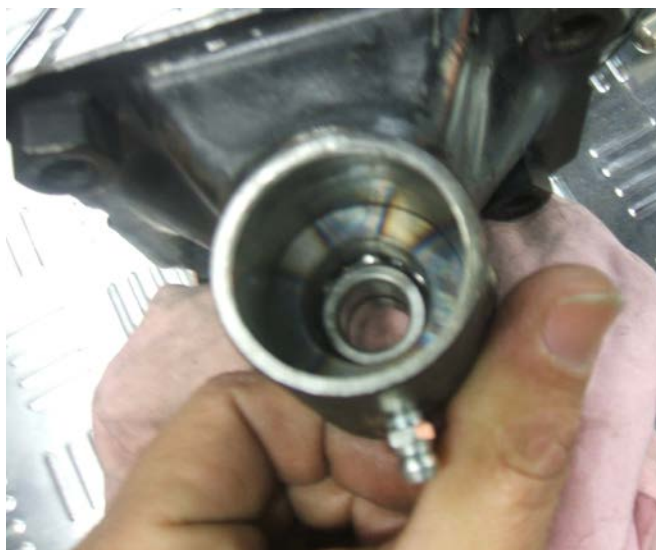
Montage de l'entretoise intérieure et du graisseur

La bague centrale est soudée par 3 bouchonnages.

Le graisseur est en place, la bague est percée pour le passage de la graisse.

Seules les étanchéités de la face extérieure des roulements des extrémités sont conservées, ce qui permet ainsi un graissage des 4 roulements.

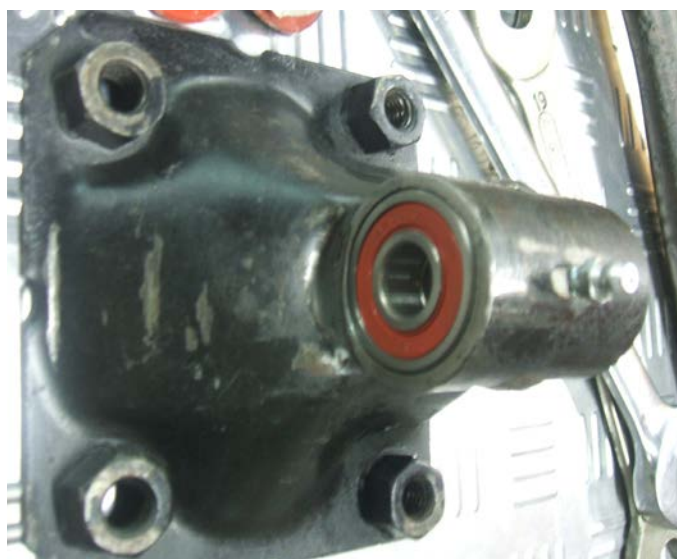
Assemblage des roulements

Mise en place des roulements.

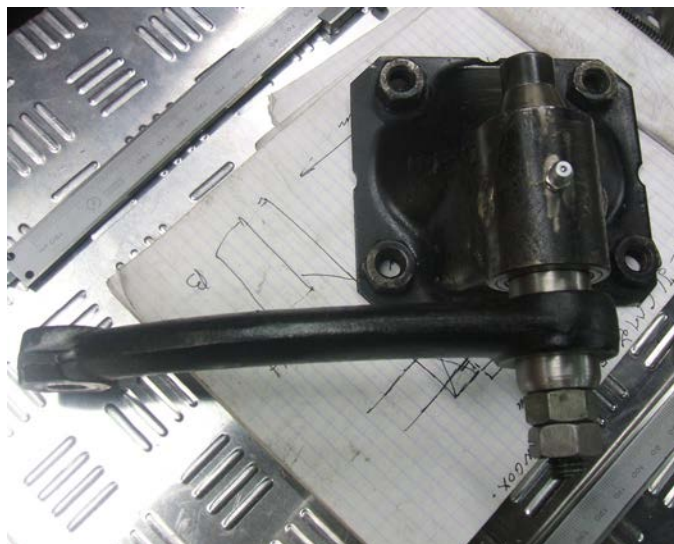
Assemblage définitif : l'ensemble tourne juste sous le poids du bras et il n'y a absolument aucun jeu.

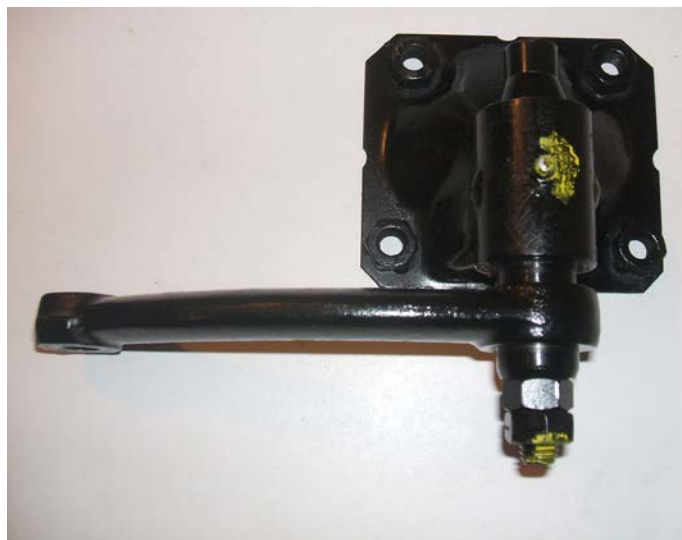
Un coup de noir et une touche de jaune genre ça sort d'usine c'est la garantie.
